ИЗУЧЕНИЕ КОРРОЗИОННОГО РАСТРЕСКИВАНИЯ МАГИСТРАЛЬНЫХ ГАЗОНЕФТЕПРОВОДОВ

Гареев А. Г., Насибуллина О. А., Ризванов Р.Г.

***Аннотация.** В статье приведены результаты исследований коррозионного растрескивания под напряжением (КРН) в условиях эксплуатации (Западная Сибирь, Урал, Уфимское плато), а также изучения физико-механических характеристик, микроструктуры и загрязненности стали сульфидными включениями металла отказавших нефте и газопровода. Исследования показали, что физико-механические характеристики металла соответствовали нормативным требованиям к трубным сталям. Рентгеноструктурный анализ отложений показал, что в их составе имеются оксиды и карбонаты железа. Распределение микротвердости вблизи колонии трещин аналогично распределению для одиночных трещин. Проведено компьютерное моделирование напряженно-деформированного состояние металла для одиночной трещины и их колонии. Обнаружено, что колония трещин менее опасна, чем одиночная трещина. Однако нагрузки, создаваемые при проведении стресс-теста, не влияют на стабильное развитие КРН для самых мелких трещин в колонии, которые при дальнейшей эксплуатации газопровода могут привести к его разрушению. Найдены аналитические зависимо

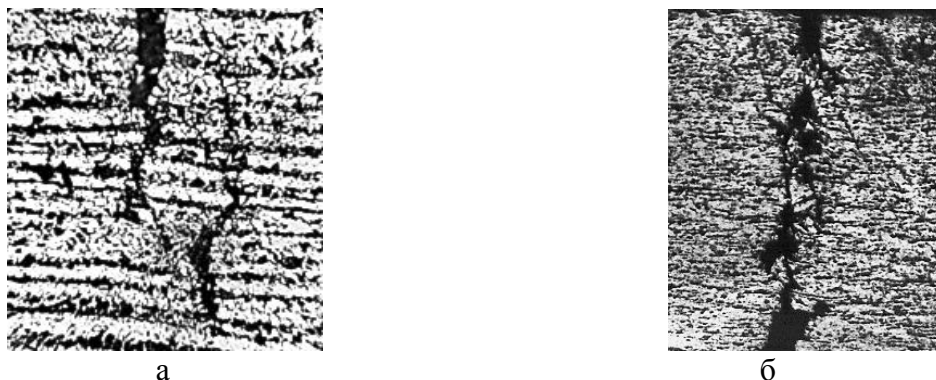
Рис. 1. Примеры коррозионного растрескивания низколегированных сталей:
 а - чисто коррозионное растрескивание;
 б - смешанный механизм растрескивания (x200)

Коррозионное растрескивание под напряжением (КРН) магистральных газопроводов является одной из главных причин их разрушения [1, 2]. Примеры коррозионного растрескивания низколегированных сталей приведены на рис. 1. Пассивная пленка на поверхности металла может образовываться не сразу, а по прошествии определенного времени. В этом случае наблюдаются стадии «локальное растворение – растрескивание». На рис. 1,б показана трещина, образовавшаяся в результате чередования стадий коррозионного растворения – охрупчивания.

Прогнозирование развития разрушения по данной формуле затруднительно в связи с тем, что ток в растворения в вершине трещины имеет нестационарный характер, и определение количества прошедшего электричества является сложной задачей. Так как при образовании пассивной пленки (рис. 1, б), ток по прошествии определенного времени, снижается до нуля.

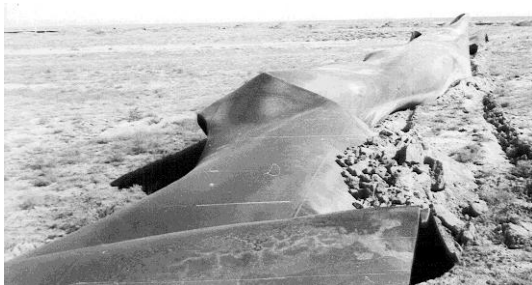
Рис. 2. Разрушение магистрального газопровода по причине КРН (спиралешовная труба, сталь 17Г1С, плато Устюрт)

Внешний вид самого протяженного разрушения магистрального газопровода в бывшем СССР, (около 0,5 км) вследствие КРН приведен на рис. 2. На рис. 3 приведено разрушение магистрального газопровода на Уфимском плато.

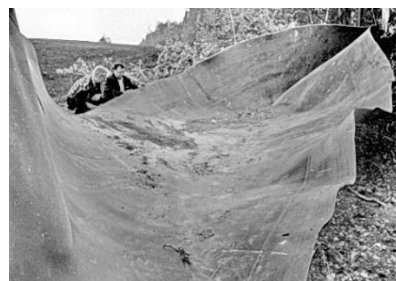
Рис. 3. Разрушение магистрального газопровода по причине КРН (прямошовная труба, сталь Х70, Уфимское плато)

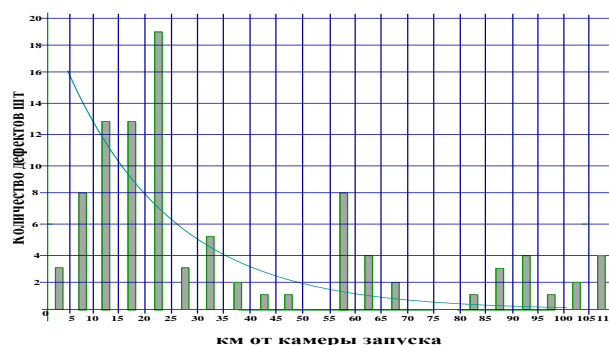
Большинство аварий по причине КРН, как правило, происходит в 20 км зоне за компрессорной станцией по ходу газа (рис. 9). Металл трубы в этой зоне кроме контакта с грунтовым электролитом на участках повреждения изоляционного покрытия подвергается дополнительному воздействию повышенной температуры газа, которая интенсифицирует электрохимические процессы, а также высокому уровню вибрации, который может при определенных условиях стать причиной зарождения стресс-коррозионных трещин.

Рис. 9. Распределение трещин КРН по коридору газопроводов

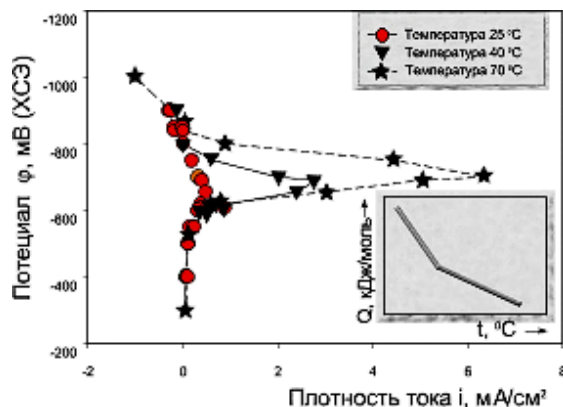
Рис. 16. Поляризационные кривые для стали X70, снятые вблизи системы трещин

С повышением температуры, значение пика анодного тока увеличивается. Его наличие связано с пассивирующим действием среды, моделирующей катодные отложения. Характер влияния температуры на скорость окисления металлов описывается уравнением Аррениуса. Величины энергии активации Q , найденные в рамках этого уравнения, приведены в табл. 2.

Для изучения процессов, происходящих на границах раздела «металл – электролит» снимались потенциодинамические поляризационные кривые на образце, вырезанном вблизи колонии трещин и помещенном в трехэлектродную электрохимическую ячейку. Исследования проводились при температурах 25 °С, 40 °С и 70 °С. В качестве электролита был выбран раствор 1н. $\text{NaCO}_3 + 0,5\text{н. NaHCO}_3$, наиболее часто используемый для моделирования КРН. В качестве вспомогательного электрода использовалась платина, а электрода сравнения - хлорсеребряный электрод (ХСЭ). Результаты исследований приведены на рис. 16.

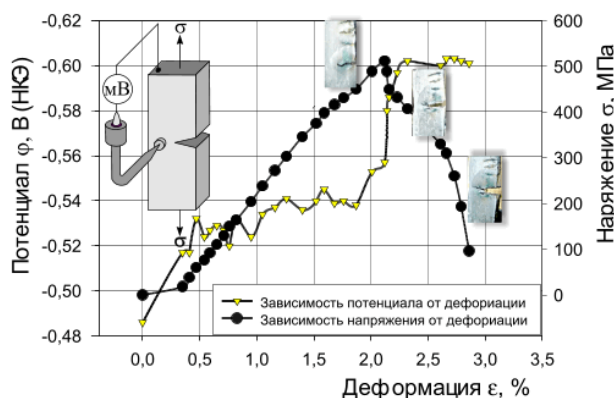
Рис.17. Механохимическая активность стали X70 при статическом нагружении

Как видно из приведенного графика, потенциал (по абсолютной величине) увеличивается с ростом деформации, что свидетельствует о снижении термодинамической устойчивости стали. При больших деформациях, соответствующих разрушению образца, значение потенциала стабилизируется, что, очевидно, связано с протеканием релаксационных процессов, обусловленных образованием макроповреждений (пор и трещин). Причем стабилизация потенциала происходит с задержкой по отношению к напряжению. Это, по-видимому, связано с обнаруженным перераспределением напряжений внутри колонии трещи. В результате этого на первом этапе разрушения происходит только подрастание самой глубокой трещины без ее раскрытия, далее происходит ее раскрытие. Развитие самой глубокой трещины подтвердило справедливость результатов расчетов напряженно-деформированного состояния (рис. 25). Это является обоснованием применения стресс-теста для труб, имеющих множественные трещины в очаговой зоне КРН.

Для установления физико-механических и физико-химических закономерностей разрушения были проведены испытания натурального образца с постоянной скоростью деформации на разрывной машине марки ИР 5113-100-11. Одновременно определялась термодинамическая устойчивость металла к воздействию внешней среды в вершине растущей трещины с помощью определения его термодинамической характеристики - электродного потенциала. Результаты исследований приведены на рис. 17.

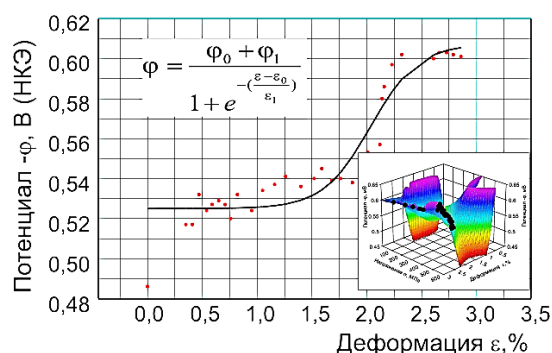
Рис. 18. Экспериментальные точки и подобранная функция

Для нахождения функциональной зависимости механохимической активности стали от деформации использовался нелинейный регрессионный анализ (до 100 итераций). Наилучшие результаты имела функция сигмоида (рис. 18). Коэффициент корреляции составил 0,94. Результаты расчета коэффициентов модели (по формуле 5) на уровне значимости нулевой гипотезы $\alpha < 0,0001$ приведены ниже, также приведена стандартная ошибка для найденных коэффициентов.

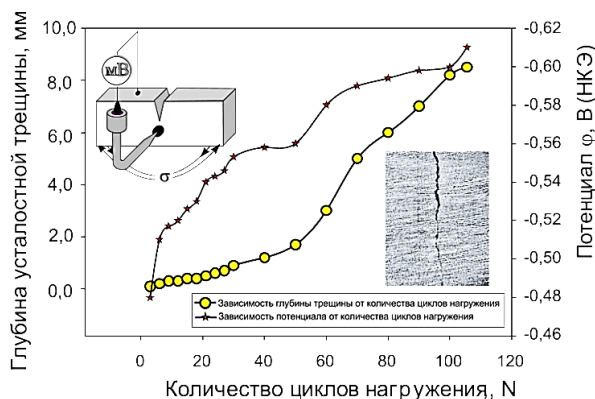
Как видно из представленного графика с повышением количества циклов нагружения происходит снижение термодинамической устойчивости металла в коррозионной среде, что, очевидно, связано с накоплением усталостных повреждений.

Рис. 19. Механохимическая активность стали X70 при циклическом нагружении

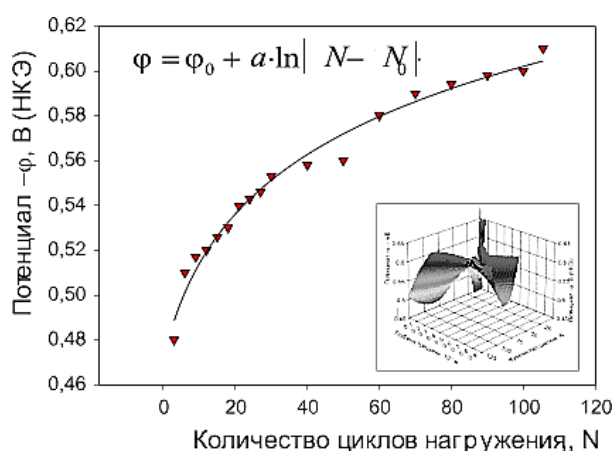
Рис 20. Экспериментальные точки и подобранная логарифмическая функция

Для прогнозирования изменения термодинамической устойчивости металла в процессе циклического нагружения использовался нелинейный регрессионный анализ. При этом выбирались уравнения из класса

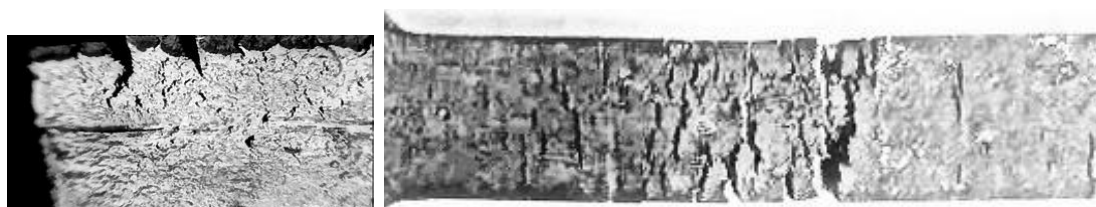
Кроме того, проводились испытания на растяжение образцов, вырезанных из дефектной зоны трубы без механической обработки наружной и внутренней поверхности, на которой дефектоскопическими методами были обнаружены трещины. При испытании этих образцов под действием растягивающих напряжений произошло раскрытие, имеющихся на поверхности трубы трещин. Инициатором разрушения явилась одна из них (рис. 24).

Рис. 24. Внешний вид поверхности образца после испытаний на растяжение
